**Samfundet S:t Erik**  
Stockholm

YTTRANDE  
2021-08-25

## Angående förslag till detaljplan för fastigheten Barnhusväderkvarnen 36 och del av Vasastaden 3:1 i stadsdelen Vasastaden, S-Dp 2017-19122

YTTRANDE  
2020-02-14

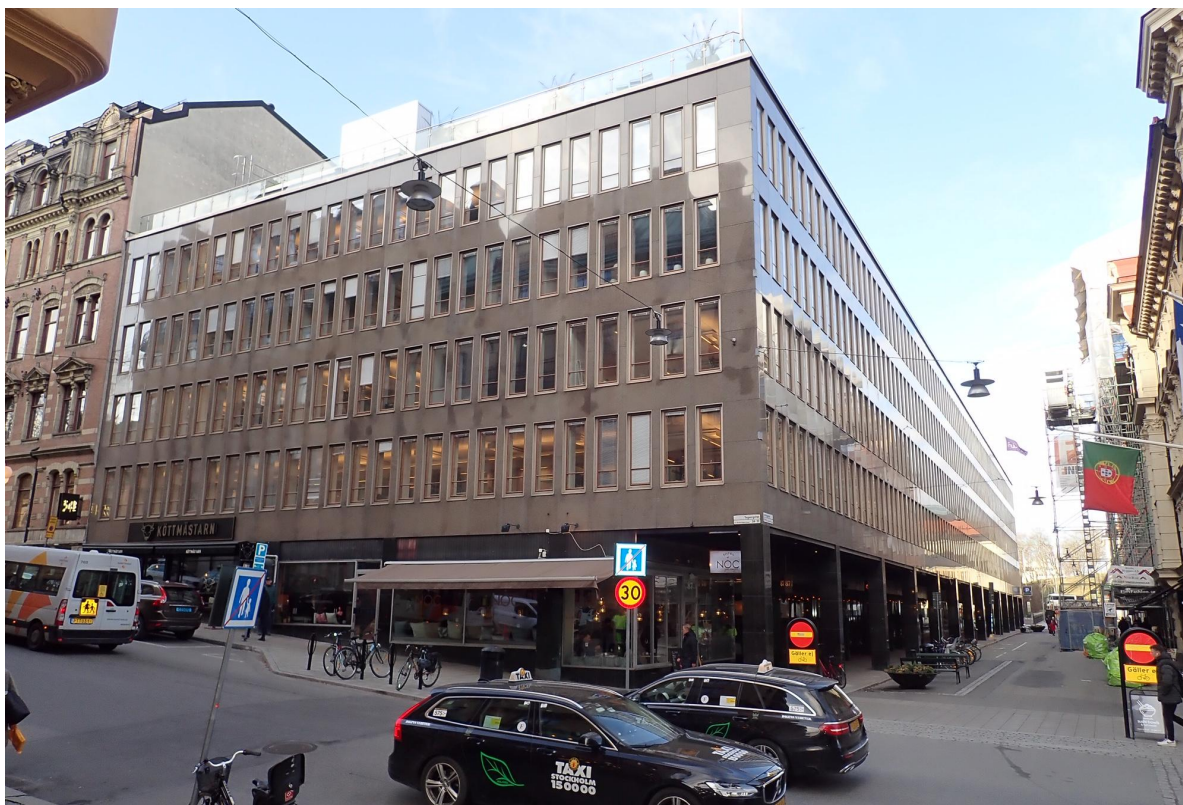
*Bild 1: Postbankhuset sett från Drottninggatan i söder. Lägg särskilt märke till arkadens betydelse för byggnadens formspråk, mötet med marken och det svävande uttrycket som lättar upp den stora byggnadsvolymen. Foto Sebastian Ulvsgård, februari 2020.*

- Arkaden omnämns både i förundersökningen och i Stadsmuseets klassificering som ett värdefullt karaktärsdrag. Den är grundläggande för hela byggnadens komposition – ett bearbetat möte med gaturummet som ger lätthet till den annars massiva byggnadskroppen (se bild 1). Av den anledningen bedömer Samfundet S:t Erik att en inbyggnad skulle innebära förvanskning enligt Plan- och bygglagens 8 kap 13 §. Utöver det innebär förändringen ett ianspråktagande av ett offentligt rum. Vid observation på plats blir det tydligt att byggnadens arkad är den del av gaturummet som merparten av fotgängarna väljer i denna del av Drottninggatan. Förändringens negativa konsekvenser sett till vinsten av 290 kvm framstår därför som en obalanserad avvägning mellan enskilda och allmänna intressen.

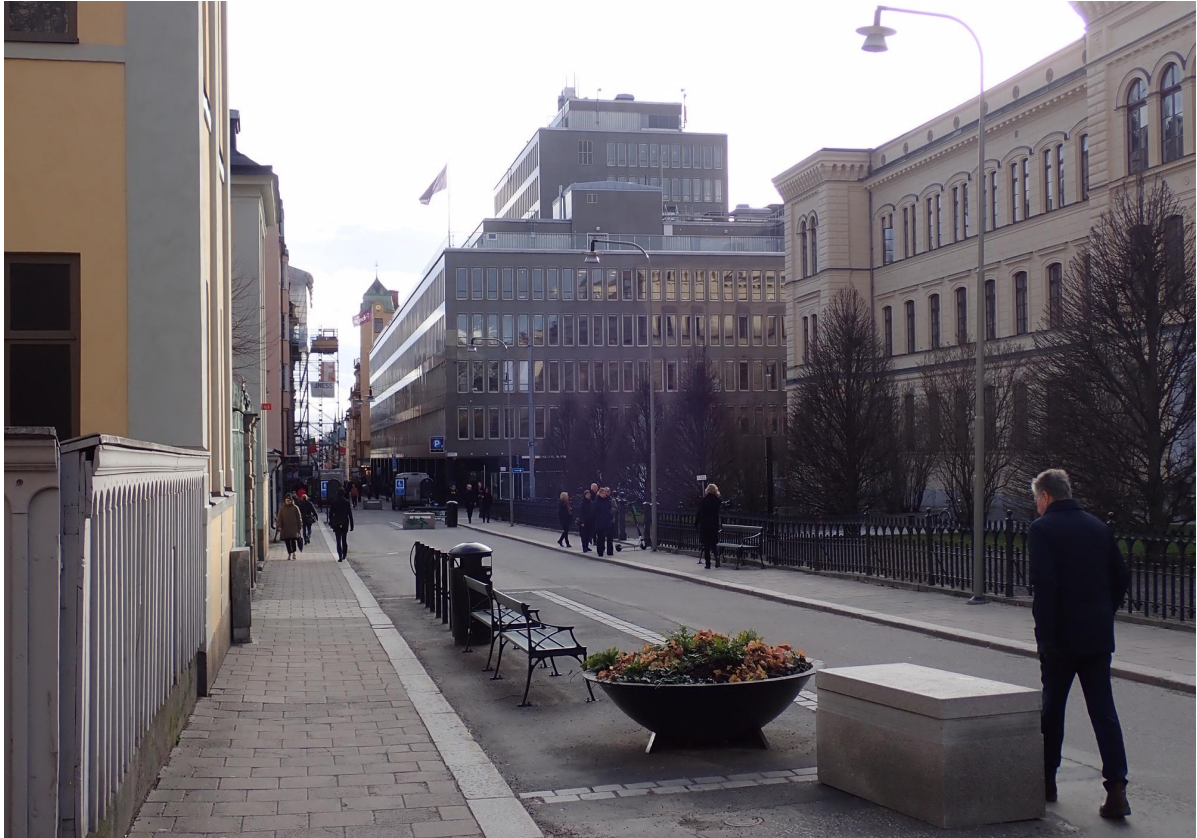
*Bild 3. Postbankhuset sett från norr. Byggnaden gestaltad för att på ett respektfullt och medvetet sätt ansluta till de intilliggande institutionsbyggnaderna Gamla tekniska högskolan och Kungliga skogs- och lantbruksakademien. Alla förändringar av Postbankhuset bör därför göras med samma höga ambitionsnivå och kunskap om konsekvenser. Foto Sebastian Ulvsgård, februari 2020.*

- Påbyggnaden i nuvarande form bedöms medföra negativ påverkan på kulturhistoriska och stadsbildsmässiga värden. Påbyggnaden är för hög och framförallt från norr riskerar den att minska upplevelsen av den befintliga kontorsbyggnadens högdal på ett negativt vis. En påbyggnad kan vara möjlig men behöver omstuderas avseende utbredning och höjd liksom påverkan på Postbankhuset och omgivning.
